南京锦湖轮胎有限公司和燕路工厂土壤
修复及地下水治理工程（油罐储区）

修复方案

江苏大地益源环境修复有限公司

二〇一六年八月

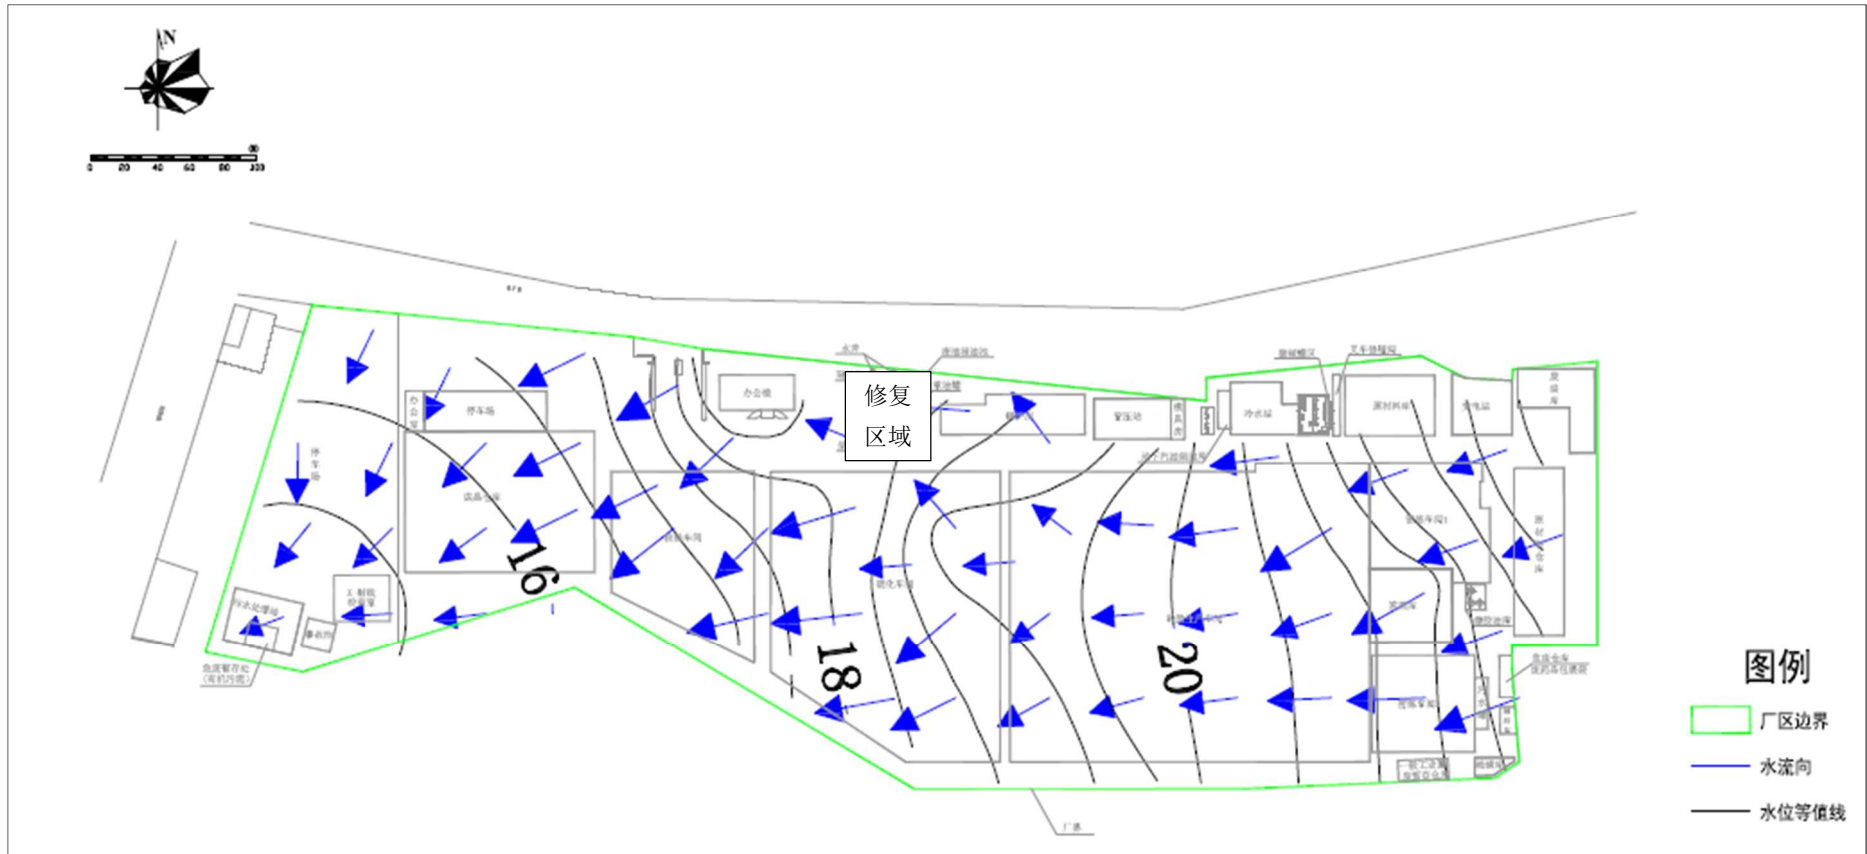
图 2-2 修复区域（油罐储区）场地地下水位等值线及流向示意图

一类为孔隙潜水，主要为赋存于②层以上填土中，富水性差。主要受大气降水垂直入渗和周边河流侧向补给；以地表蒸发为主要排泄方式，年变幅为 1~2m。另一类为微承压水，拟建场地③层粉砂夹粉土，即为所指的微承压含水层，微承压水水位约为 0.80m，年变幅为 0.60m，相对标高约为 0.60。由于本工程基坑最大挖深 5.00m，基底正处于此层，必须进行减压降水，才可进行基坑开挖。

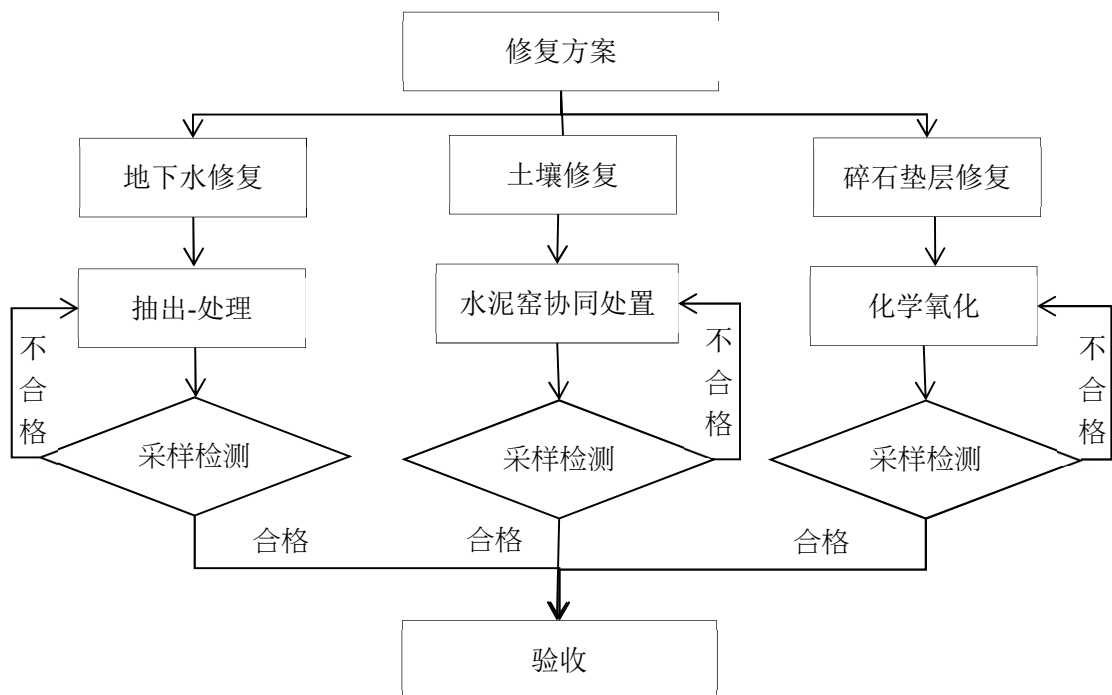
图 6-1 总体技术路线

本项目总体技术路线见图 6-1。本场地采用异位修复模式进行修复，土壤修复选择水泥窑协同处置技术，碎石垫层选择化学氧化技术，地下水修复选择抽出-处理技术。
